CASA MUDÉJAR

- HISTORIA
- TRABAJOS
- RESULTADO
- ESTADO ACTUAL

Torreón, Coahuila
Obras Públicas

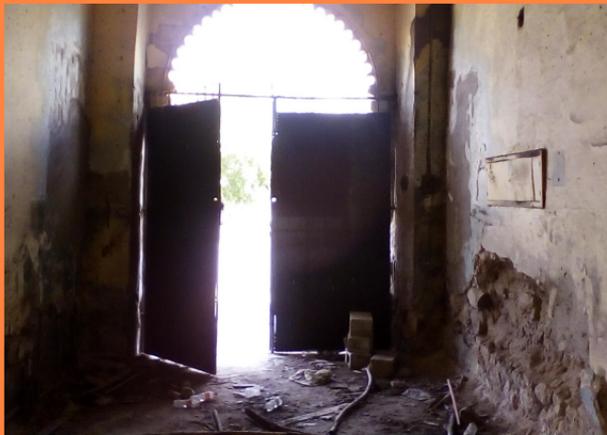
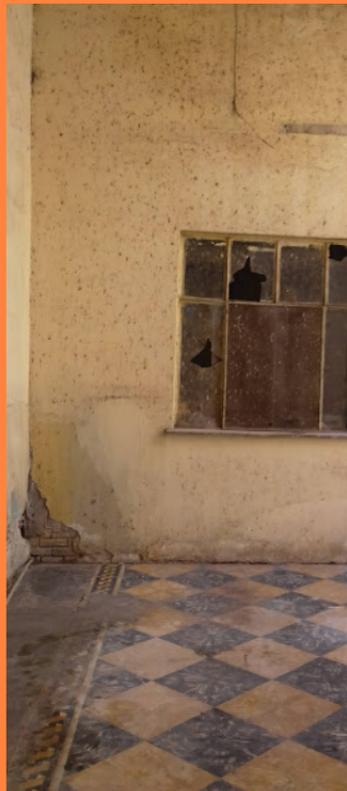
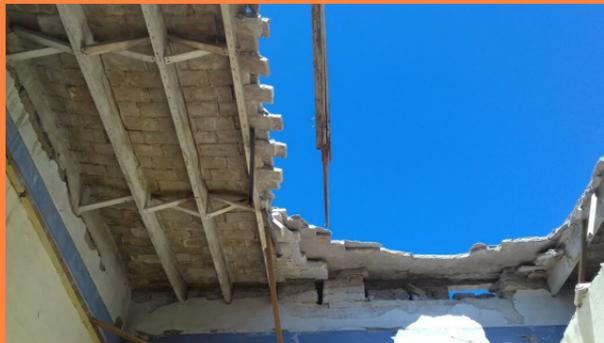
- LIMPIEZA DEL INMUEBLE: SE ENCONTRÓ UNA CAPA GRUESA DE SUCIEDAD, POLVO, GUANO Y EXCREMENTO DE PALOMA.
- RETIRO Y LIMPIEZA DE ESCOMBRO DE FRAGMENTOS DESPRENDIDOS DE MURO, ACABADOS, LOSAS Y PARTES DE PISO ORIGINAL
- LIMPIEZA FINA Y FUMIGACIÓN DEL INMUEBLE. (ETAPA 1)
- GESTIÓN Y PERMISOS ANTE EL INHA

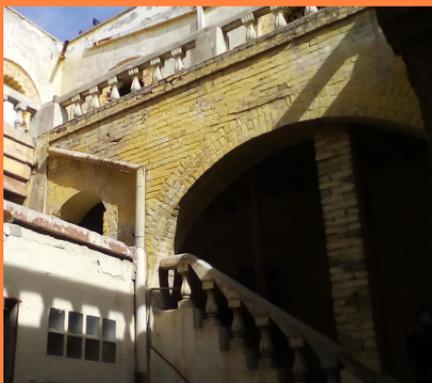
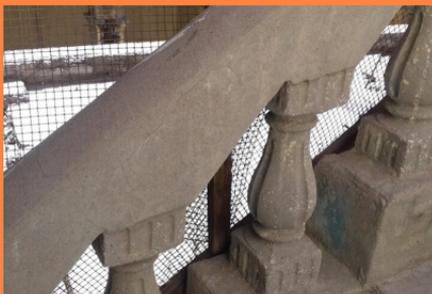
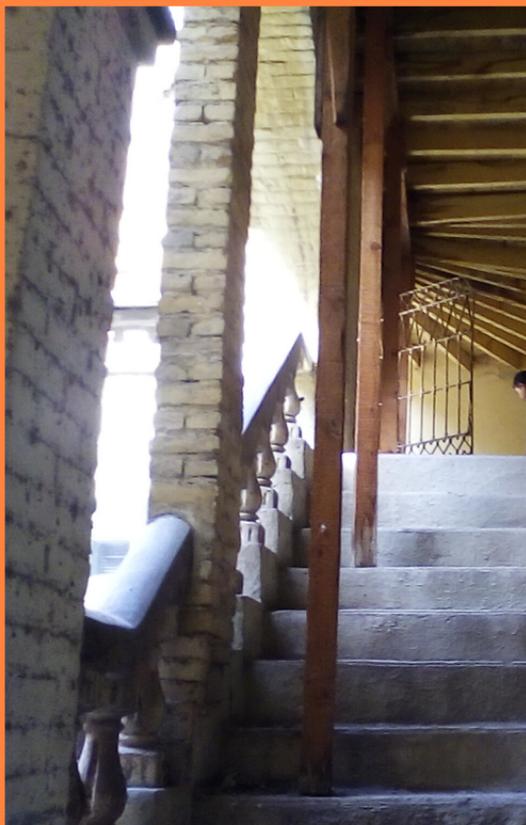
TRABAJOS Escaleras

SE DEMOLIÓ ESCALERA ADOSADA AL PATIO; ELLO POR OBSTRUIR LA CIRCULACIÓN ABIERTA. AFECTANDO ARCOS Y PUERTAS QUE FUERON RECUPERADOS POSTERIORMENTE. LA ESCALERA NO CUMPLÍA CON LAS PROPORCIONES ADECUADAS DE ALTURA, HUELLA NI PERALTE. ESTÉTICAMENTE ROMPÍA CON EL ESTILO MUDÉJAR POR ELLO SE ELIMINARON LAS BALAUSTRADAS DE TIPO NEOCLÁSICO Y SE SUSTITUYÓ POR UN CRISTAL DE PROTECCIÓN CONTEMPORÁNEO QUE FAVORECE LA PERSPECTIVA VISUAL.

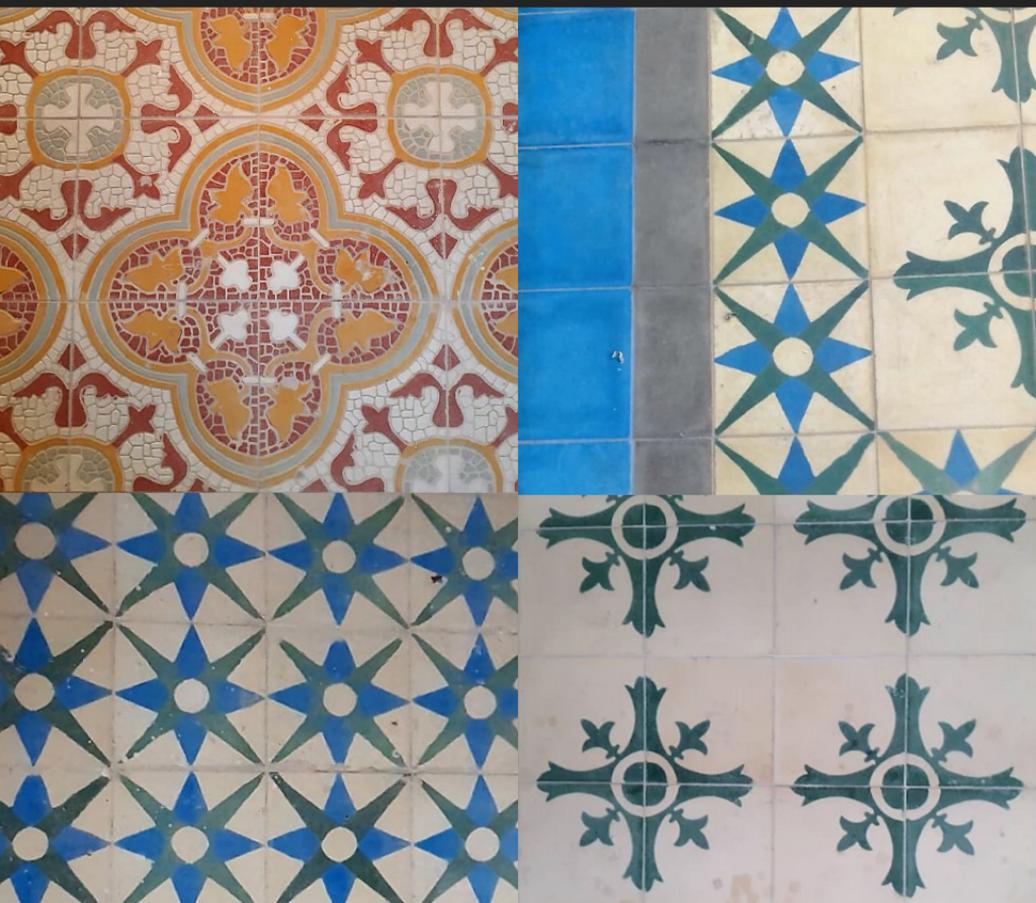
TRABAJOS Mosaicos

UNA DE LAS CARACTERÍSTICAS DE LAS CASAS ANTIGUAS DE TORREÓN ES EL USO DE MOSAICOS O BALDOSAS HIDRÁULICAS DE CEMENTO EN LOS PISOS. ESTA TÉCNICA SE POPULARIZÓ EN EL S. XIX. SE CARACTERIZA POR SUS COLORIDAS FORMAS ORGÁNICAS Y GEOMÉTRICAS. SON UNA HERENCIA DE LA CERÁMICA ALICATADA USADA EN LA ARQUITECTURA ÁRABE. LA PLANTA ALTA CONSERVA SUS MOSAICOS ORIGINALES. EN LA PLANTA BAJA, DEBIDO AL DAÑO, SE MANDÓ REPLICAR ARTESANALMENTE EL ESTILO DE LOS MISMOS.
